## **Adalékok a Szent Anna réten felépítendő „Világ Királynője” kápolna helyének megtalálásához.**

### **1. rész: Szent Anna kápolna helyének tisztázása**

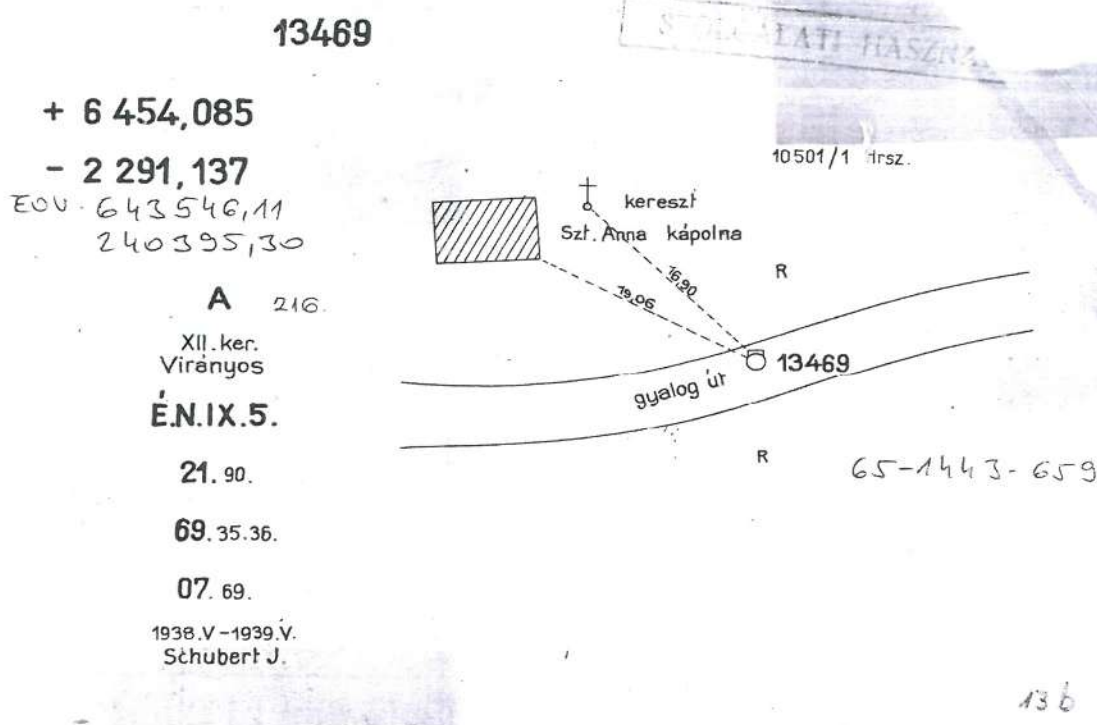
1.kép: 13469 sz. földmérési alappont, 1938.-1939. keltezésű pontleírása

I. a 13469 sz. földmérési alappont 1938-1939. keltezésű pontleírása, amely a vázlat mellett megadja a pont koordinátáit (átszámítva a nyilvántartás akkori Sztg vetületi rendszeréből jelenleg érvényes EOVS rendszerébe) és a Szent Anna kápolna K-i sarkától mért távolságát (1.kép)

- A kápolna, térrajzon mérhető méreteit (kb. 2m x 2.7m) igazolják a fényképek is.
  - Az 1938-1939-es pontleírás a 13469. sz. földmérési alappont távolsága a kápolna K-i sarkától 19.06m. Mivel a pont állandósított jele (vasszekrény) a helyszínen már sajnos nem található, ezért csak helyzetét jelöltük a FHSzR-on. Attól a fönti távolságban rajzolt köríven található (50cm eltérésen belül) a Szt. Anna kápolna K-i sarka.

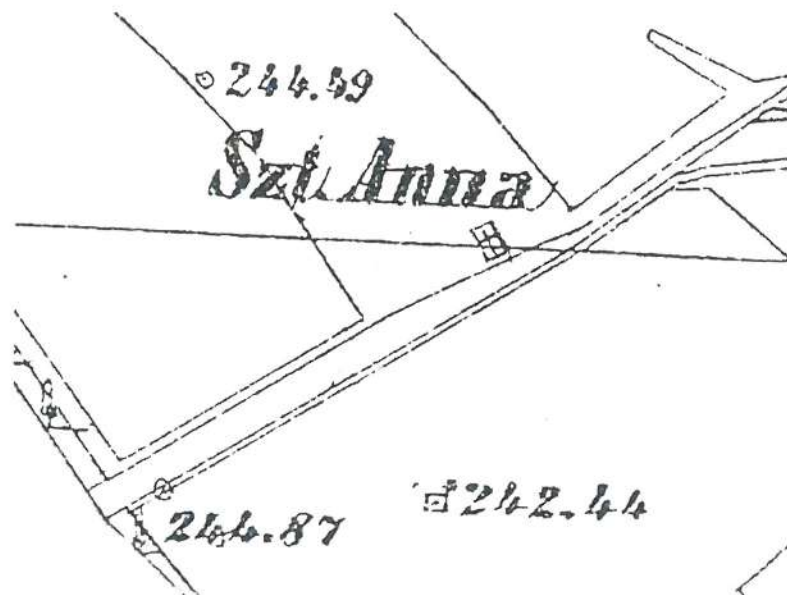
2.kép: tömb és pontátnézeti helyszínrajz részlete ( 1876 és 1898 között)

II. tömb és pontátnézeti helyszínrajz, feltüntetve a Szent Anna kápolnát (méretarányából adódóan csak alakhelyesen). Korát nem tudni pontosan. Az 1910-ben megépült jánoshegyi Erzsébet kilátó, és az 1898-ban átadott Szent János kórház még nincs rajta, de az 1876-ban átadott Szt. Margit híd és az 1868-ban megépült Lipót mezei tébolyda már szerepel. Kora, így 1876 és 1898 közé tehető. (2.kép)

- A tömb és alappont áttekintő térkép, valamint az 1888-as térrajz, a jelen nyilvántartási térképi adatbázisra azonos birtokhatárpontok alapján grafikusán jól illeszthető. Az illesztést elvégezve a kápolna méretében, a mély(föld)úttól való merőleges távolságában ugyan eltérnek, de tartalmi szintjük eltérése miatt a kápolna helye megegyezőnek vehető néhány m-en belül. Mivel a térrajz hitelesebb térkép-terepazonos adatokat kell tartalmazzon az áttekintő térképnél, ezért a térrajzon ábrázolt kápolna adatait fogadtuk el.

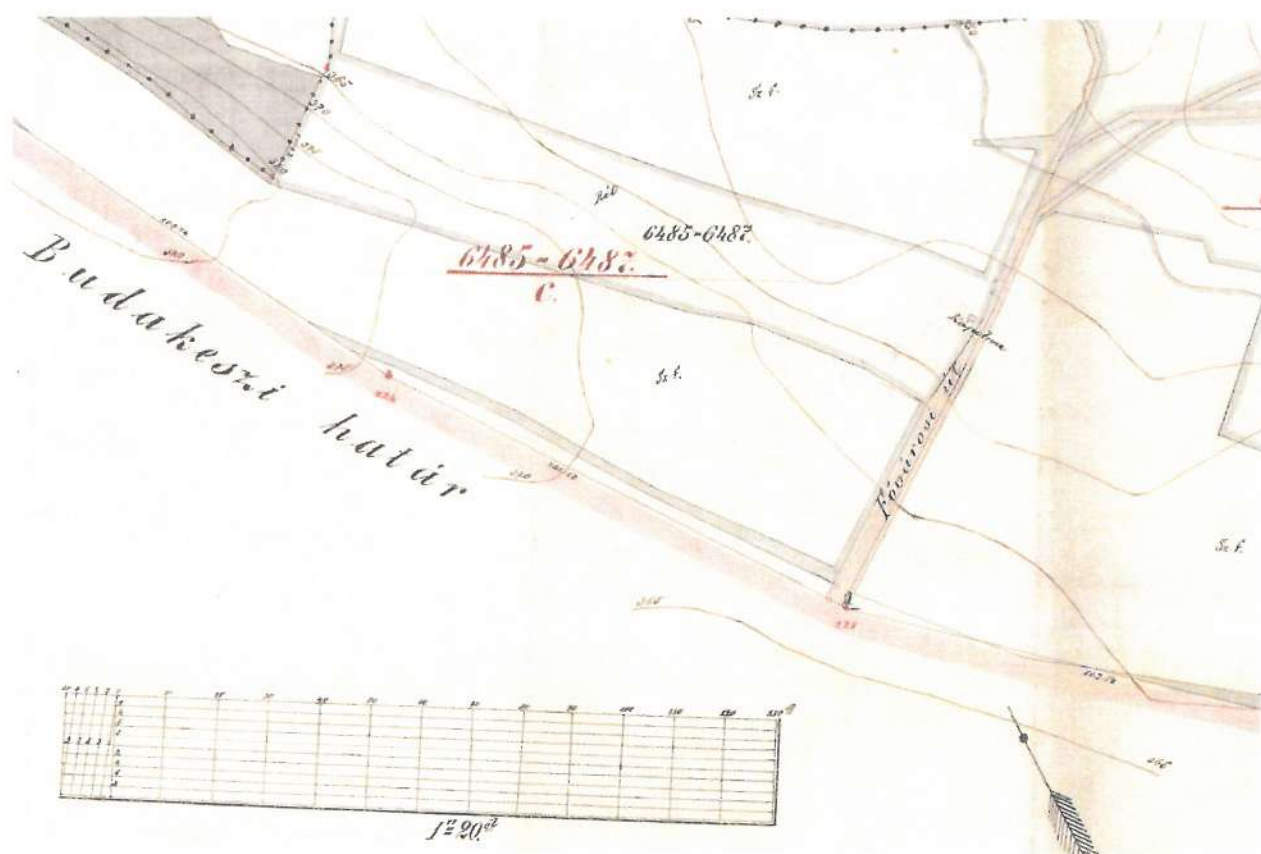
3.kép:

III. egy 1888-ban készült térrajz (akkori megosztási vázrajz), amely alakhelyesen s valószínűleg mérethelyesen (kb. 2m x 2.7m) tünteti fel a Szt. Anna kápolnát. A fenti idézetből feltételezhetően

1888-ban készült térrajz (akkori megosztási vázrajz) részlete, a fontosabb feliratokkal

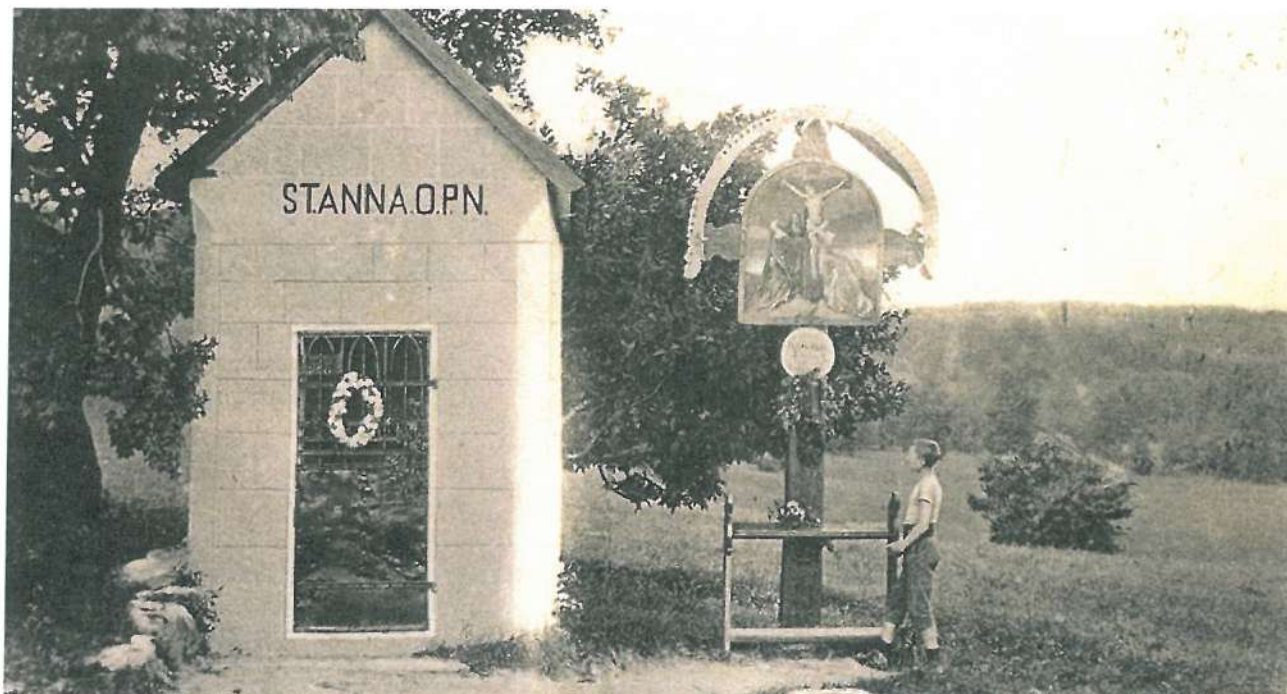
4.1.kép:

Ezen, az ismeretlen facebook forrás szerint 1905-ben készült képen látható kápolna, azonos a NATÁLIA NŐVÉR I. Kötetében, a 228. oldalon található 1923(8)-as kép kápolnájával

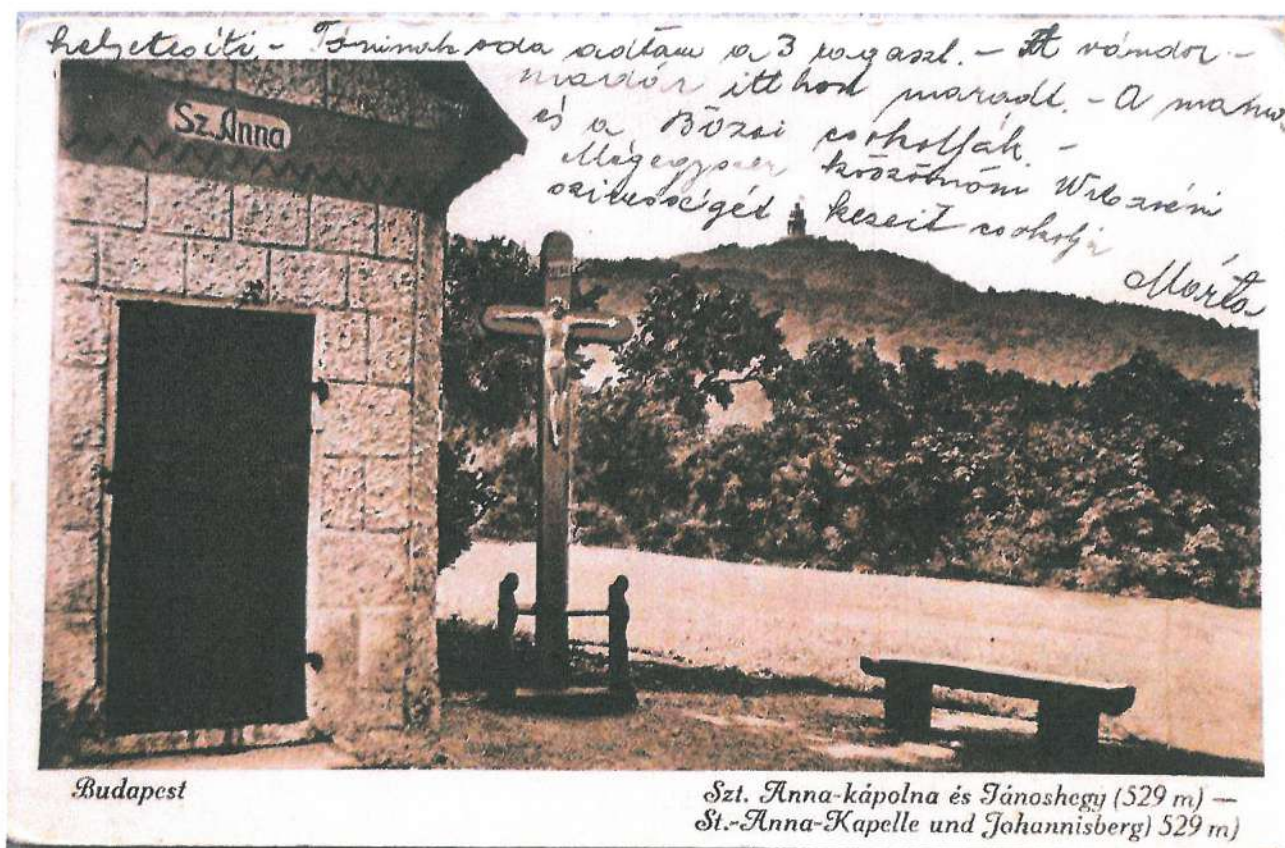
4.2.kép:

Ezen, az ismeretlen facebook forrás szerinti képeslapon látható kápolna, azonos a NATÁLIA NŐVÉR I. Kötetében, a 228. oldalon található 1923(8?)-as kép kápolnájával

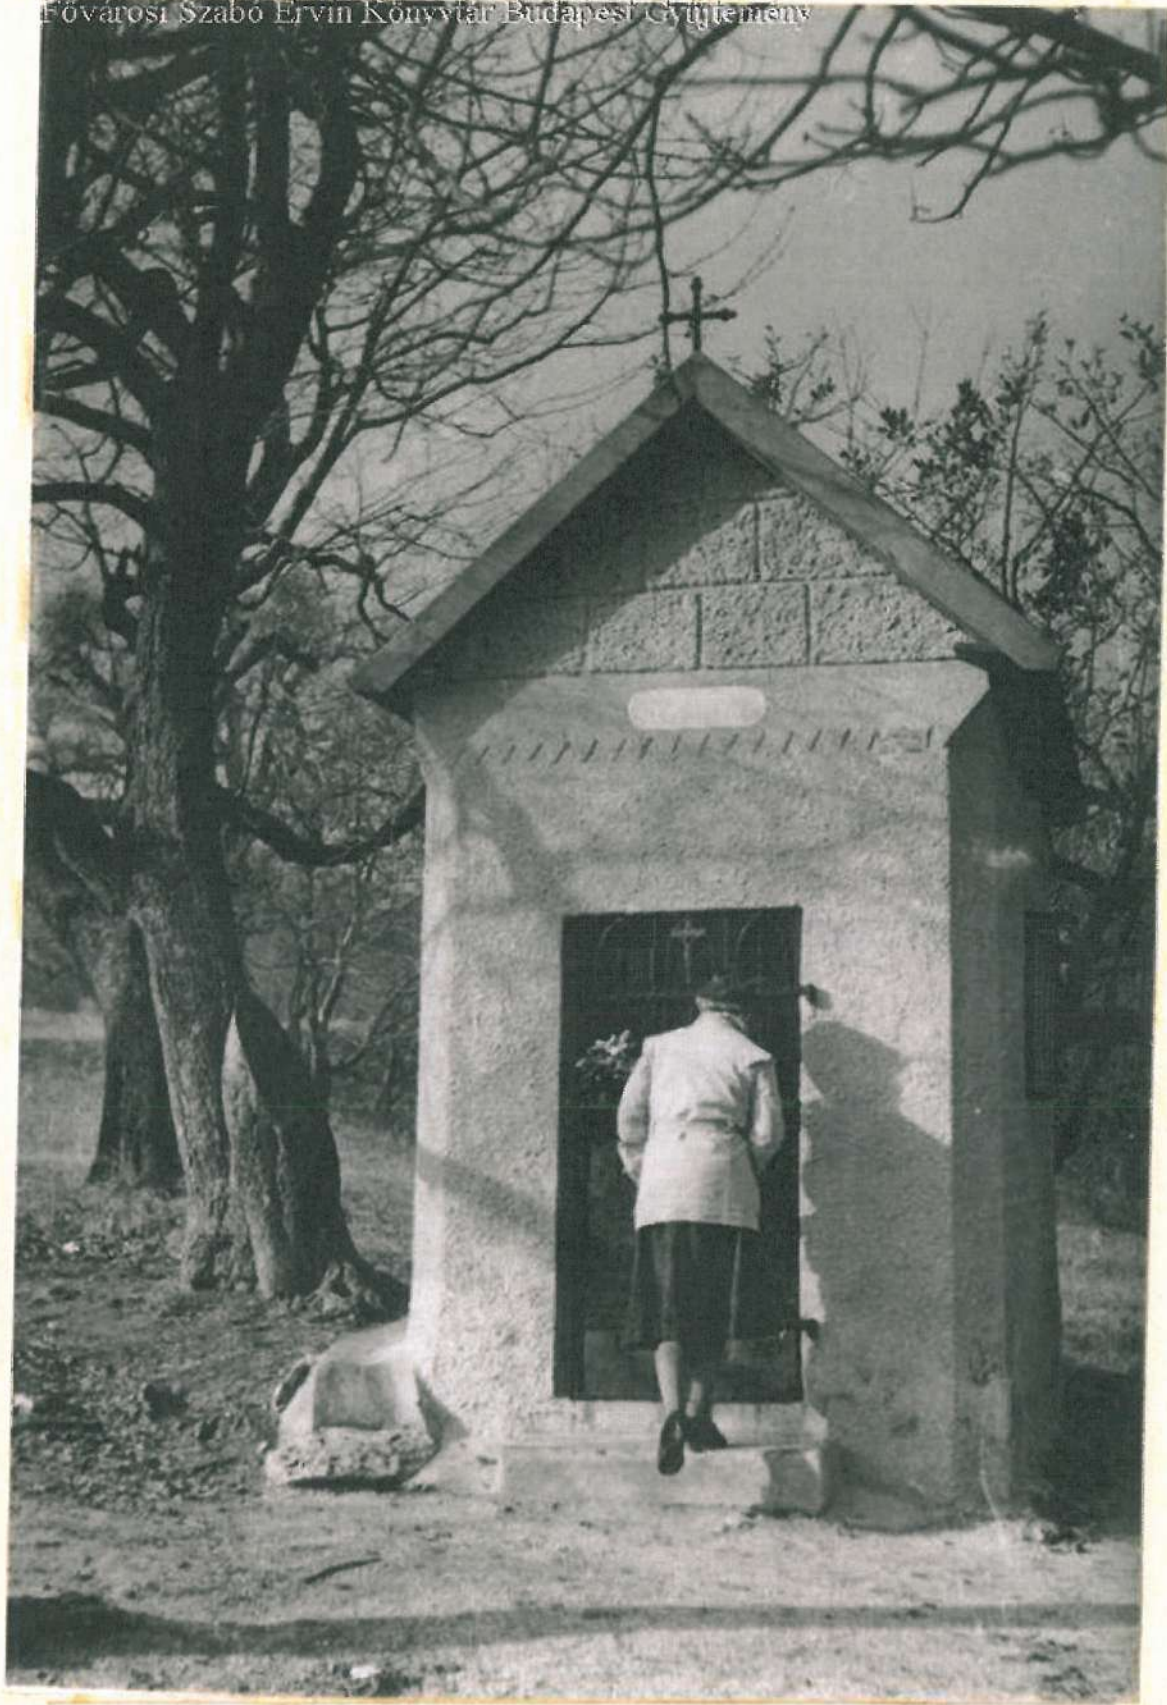
4.3.kép:

Ezen, a [fortepan.hu](http://fortepan.hu) forrása szerint 1931-ben készült (FszEK) képen látható kápolna, azonos a NATÁLIA NŐ-VÉR I. Kötetében, a 228. oldalon található kép kápolnájával (Szélessége kb. 2m, magassága kb. 4m.)

A domboldal felől nagyobb, kövekkel védték a nagyobb esőzésektől (mint az 1905-ös képen.).

- A kápolna melletti ferde, görbe odvas fa (ma kb. 70cm átmérőjű) véleményem szerint egyezik az 1931-es archív (4.3.) fotón lévővel. Az ott még látható ferdén lefűrészelt tönk mára már kikorhadt. Az utolsó oldalon közlöm az 1931-es (4.3.) és a „mai” (9.1) kép és összeillesztését (9.2. kép) a Szent Anna kápolnáról és helyéről továbbgondolásra.

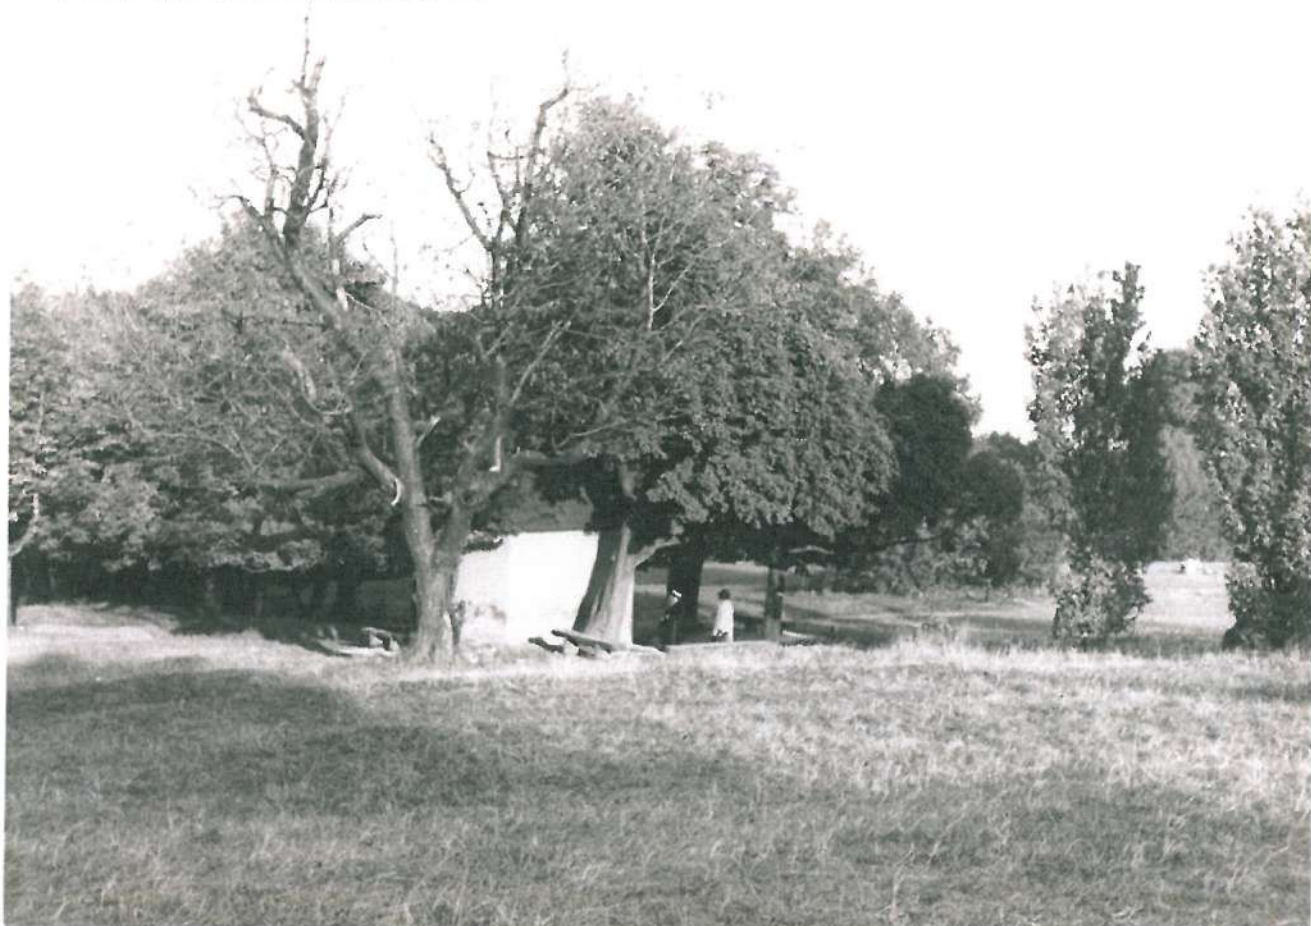
4.4.kép: az 1941-ben készült (FszEK) képen látható kápolna, azonos a 4.3.képen és a NATÁLIA NŐVÉR I. Kötetében, a 228. oldalon található 1923(8?)-as kép kápolnájával. (Hosszúsága 2.5-3m, magassága 4-5m.) Az 1931-es állapothoz képest itt támfal épült a domboldal felől.

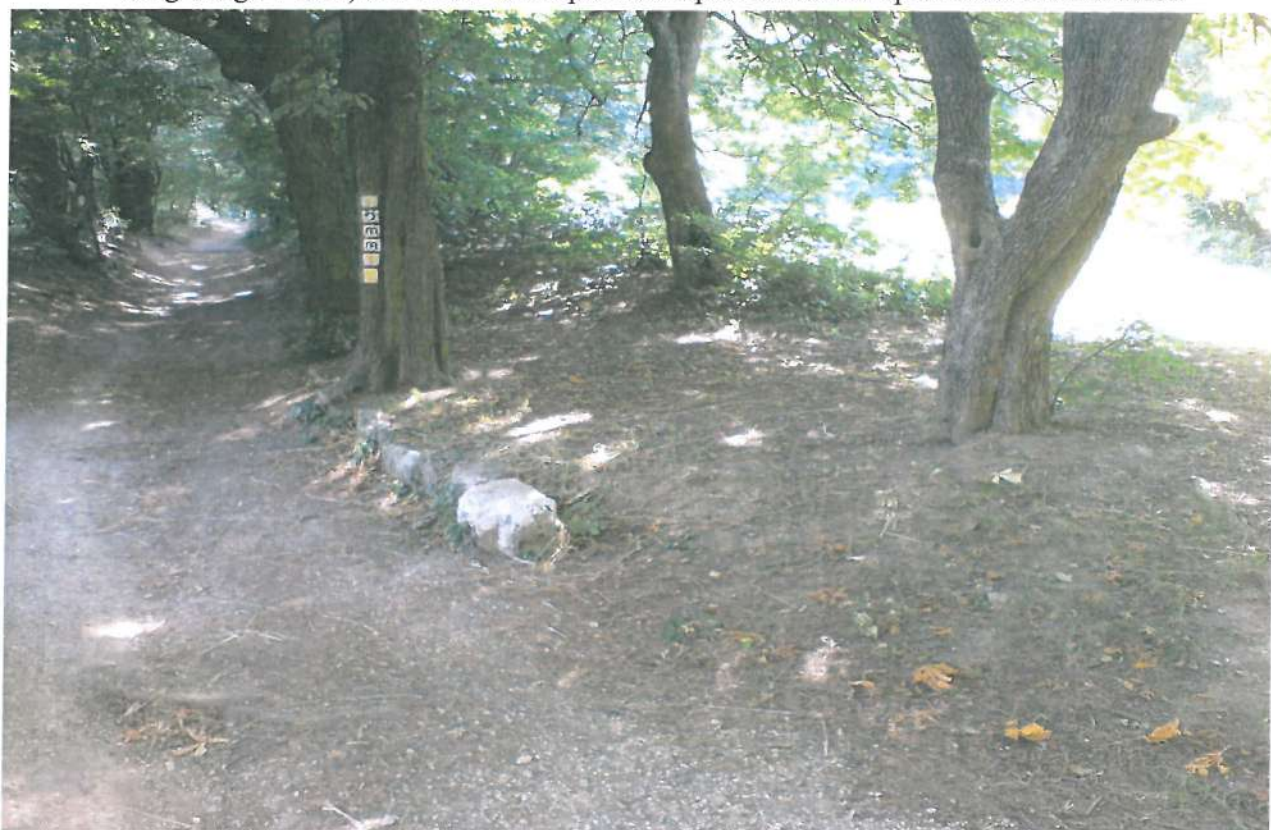
5.1.kép: 2013-ban készült a mélyút végénél, a mellette lévő rézsúval és szegélykövekkel védett területről. (DNy felé)

- A felmérésünk szerint fák nem esnek az alaprajz belsejébe, de köré igen!
  - A kérdéses rész elé eső utat régi, mészkö építőkövekkel szegélyezték (5.1. kép). Feltevésünk szerint a lerombolt kápolna maradék, esetleg vízvető köveiből, vagy csatornaárkoláskor talált alapokból (hisz épp mellette van egy csatorna fedlap), talán jótékony segítségként, jelölésként.

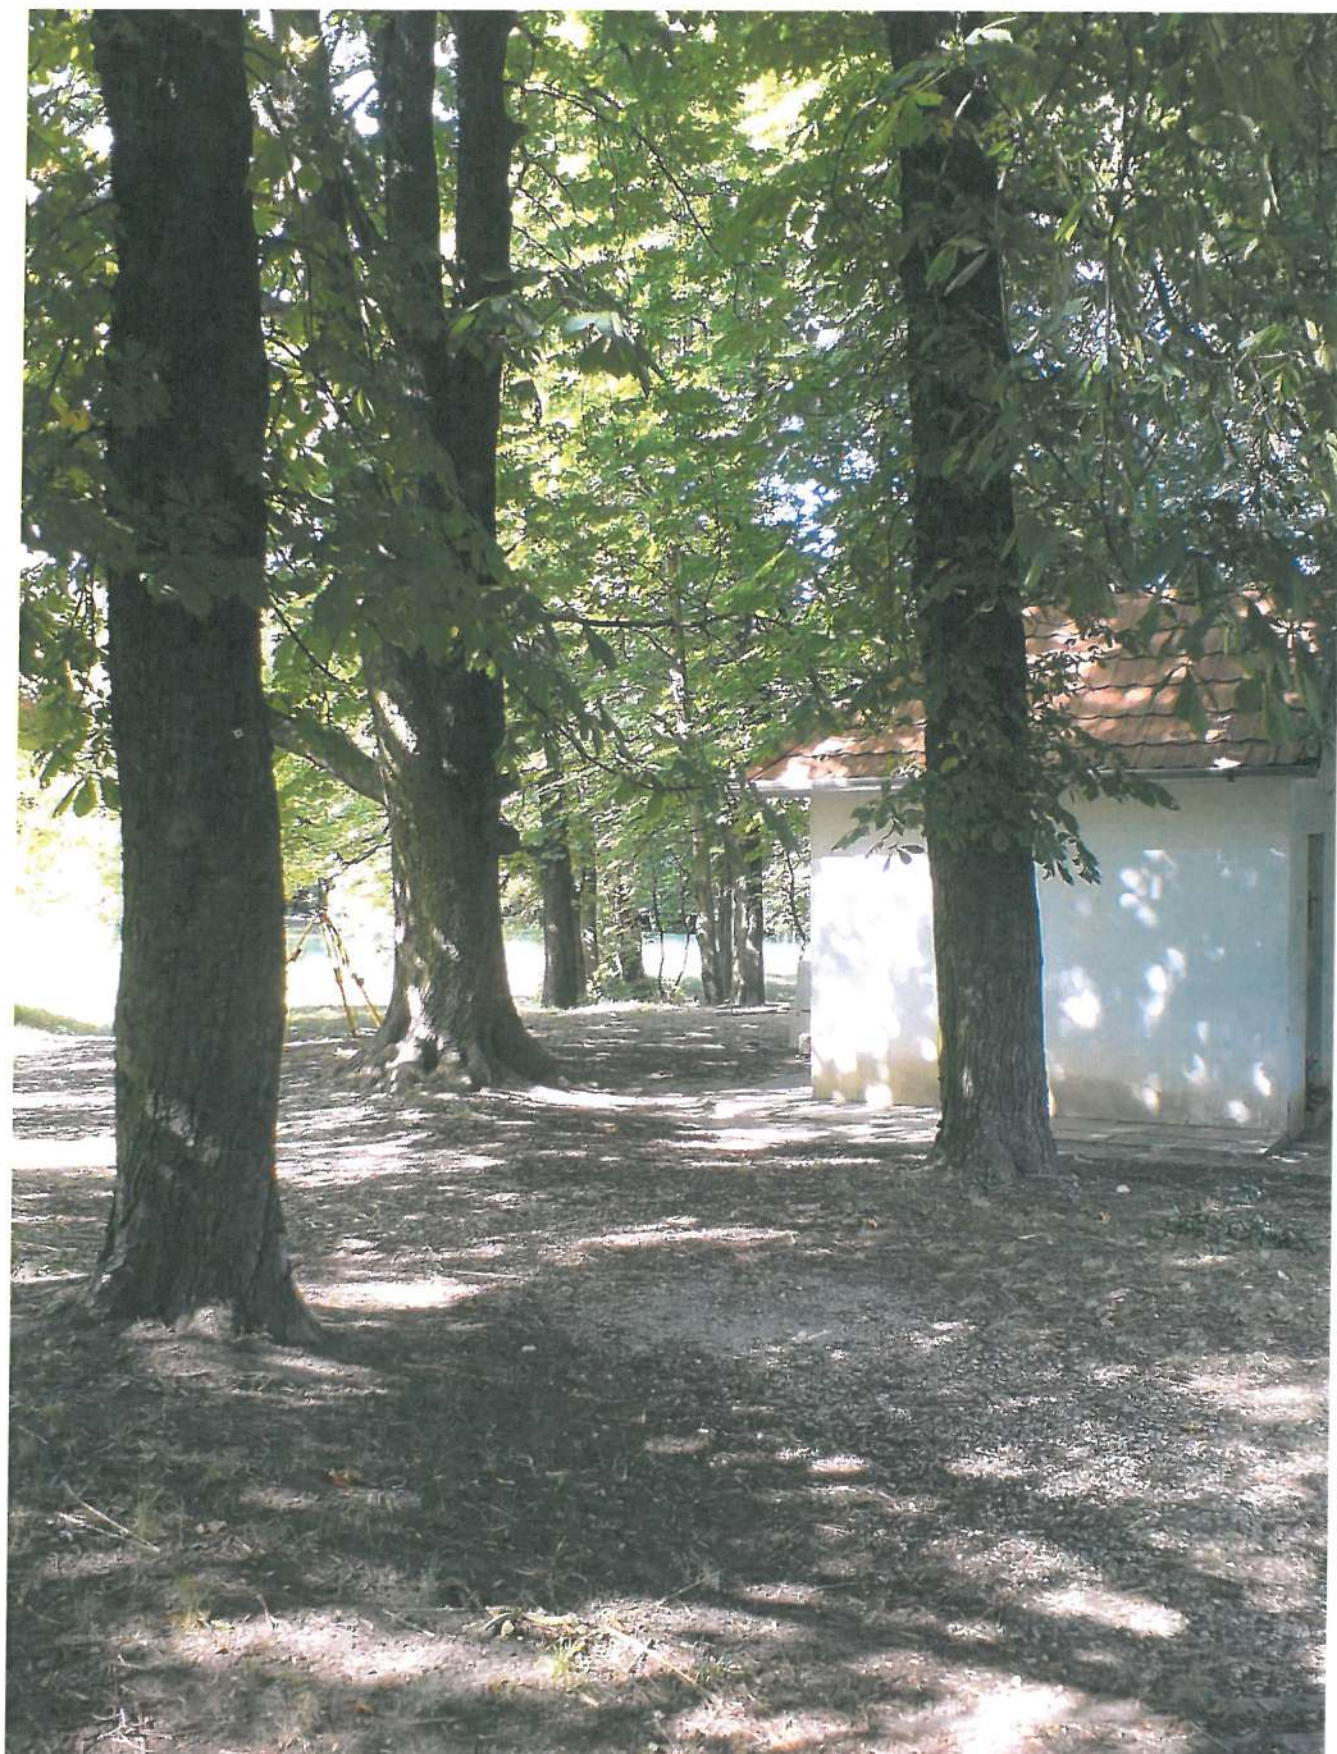
5.2.kép: 2013-ban készült a mélyút végénél, az 1992-ben újra épült Szent Anna kápolnáról. Jól látható, hogy a gesztenye fasorba belelóg a Ny-i része. A gyalogút megkerüli hátulról, de a mérőműszer oldaláról, mivel a fasorok kihagyásában egy épített sík plató helyezkedik el, rézsúvel, bokorral „elállva” a gyalogutat. (ÉK felé)

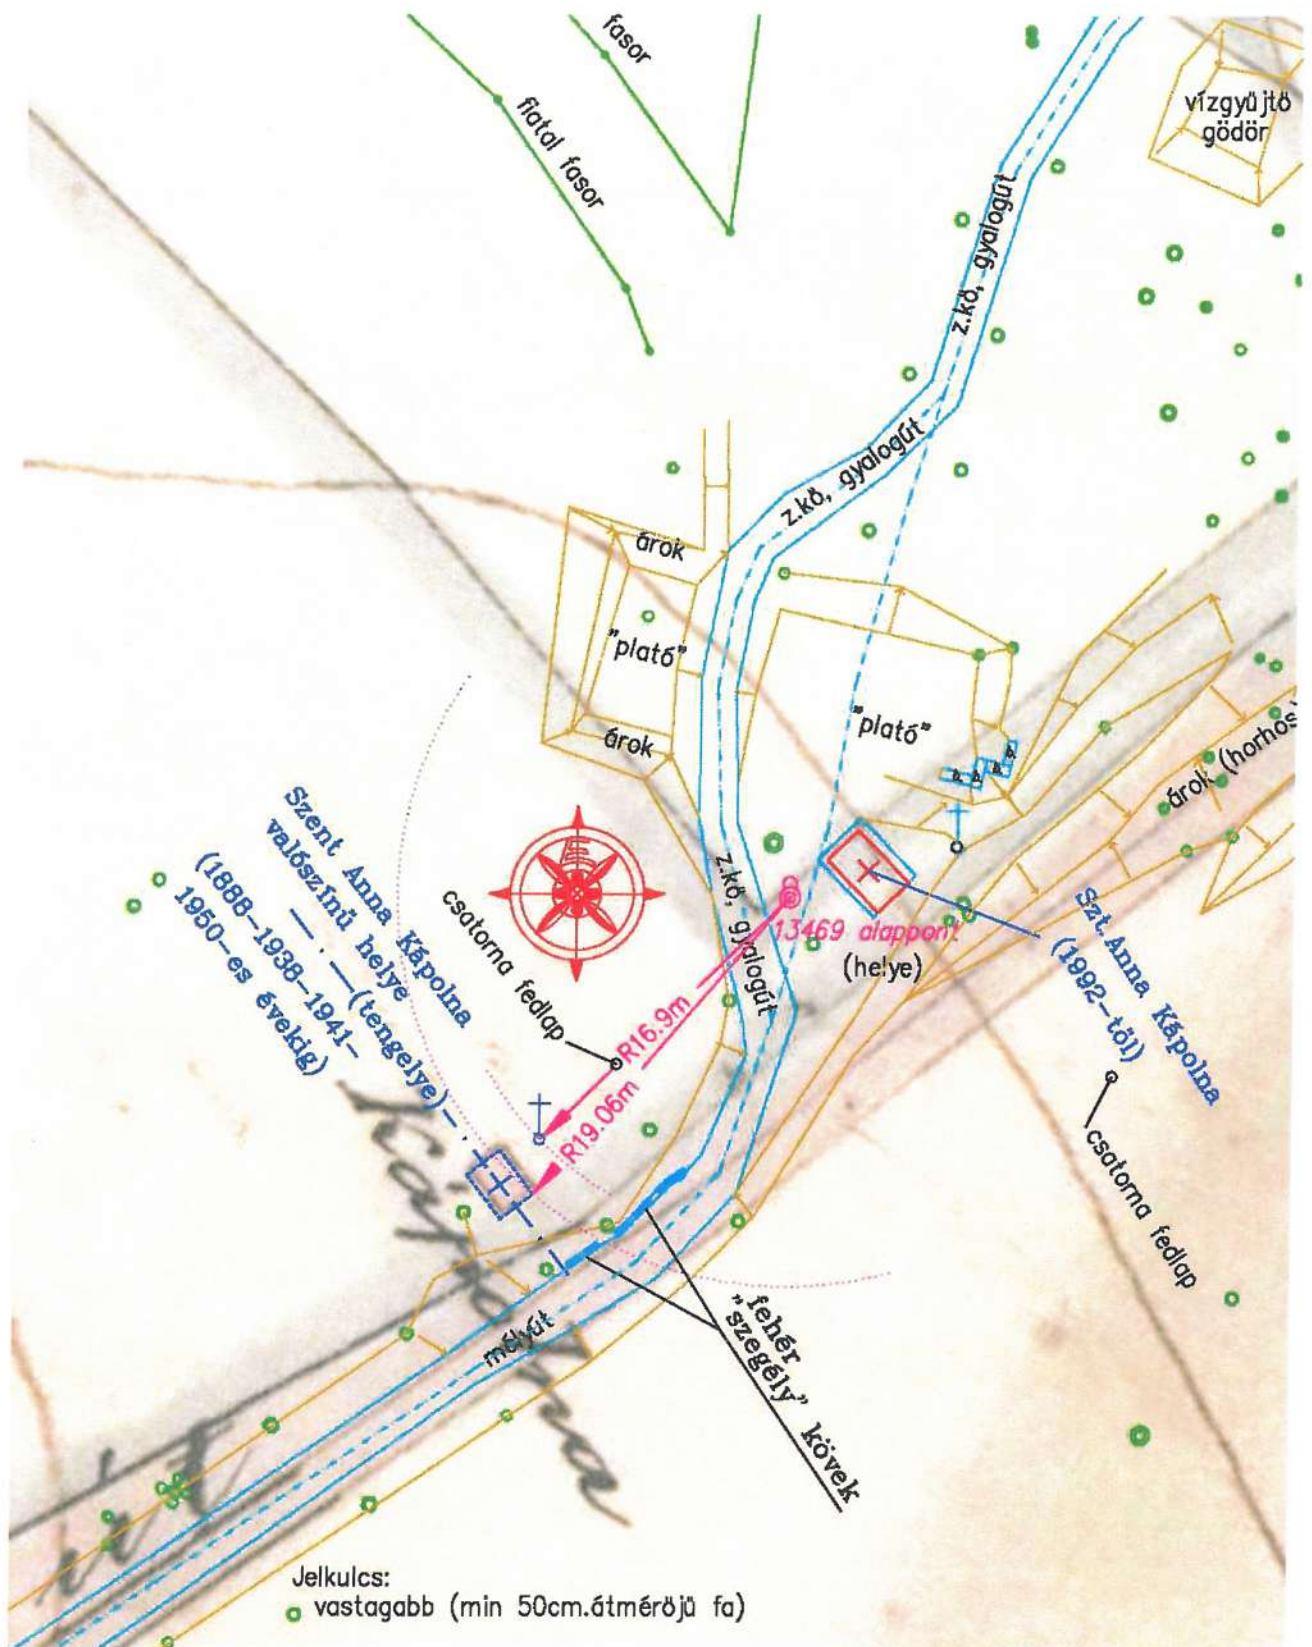
6.kép:

VI. Erre és az evvel összhangban lévő hatályos földmérési nyilvántartási térképi adatbázisra illesztettük a 3. képet (1888-as térrajz részlete), az 1. képen látható pontleírás adatait is főszerkesztve. (6.kép)

1888-as térrajz, távolabbi birtokhatárpontok azonossága alapján beillesztett részlete (3. kép) a felmérési helyszínrajzba (5.3. FHSzR) és az 1938-39-es pontleírás (1. kép) adataiból a FHSzR-ba szerkesztett kápolna kontúr (50cm-en belül illeszkedik a térrajz kápolnájához).

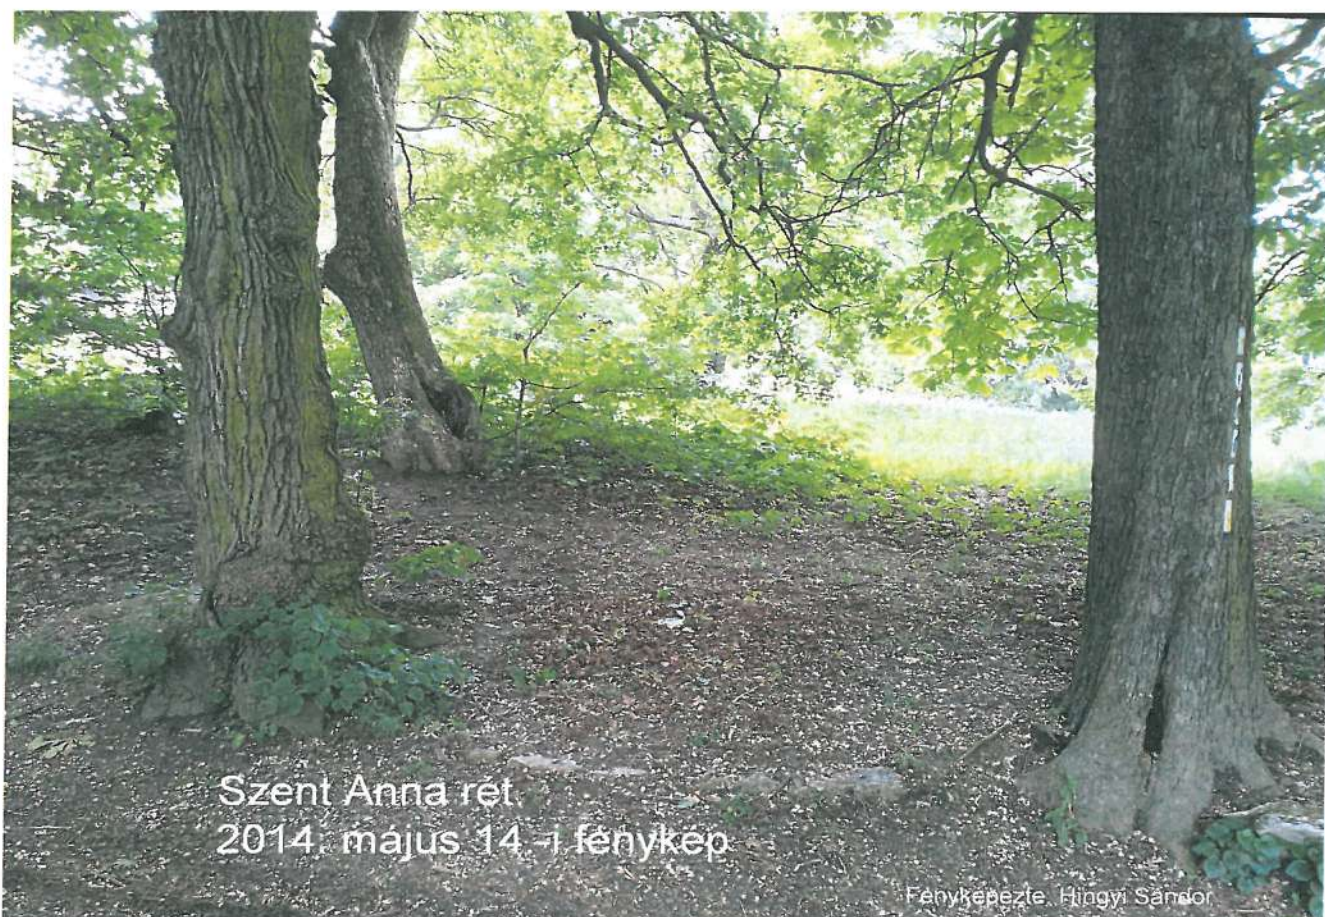
9.1. kép: Szent Anna kápolna (1888-1941) azonosított helye 2014-ben.

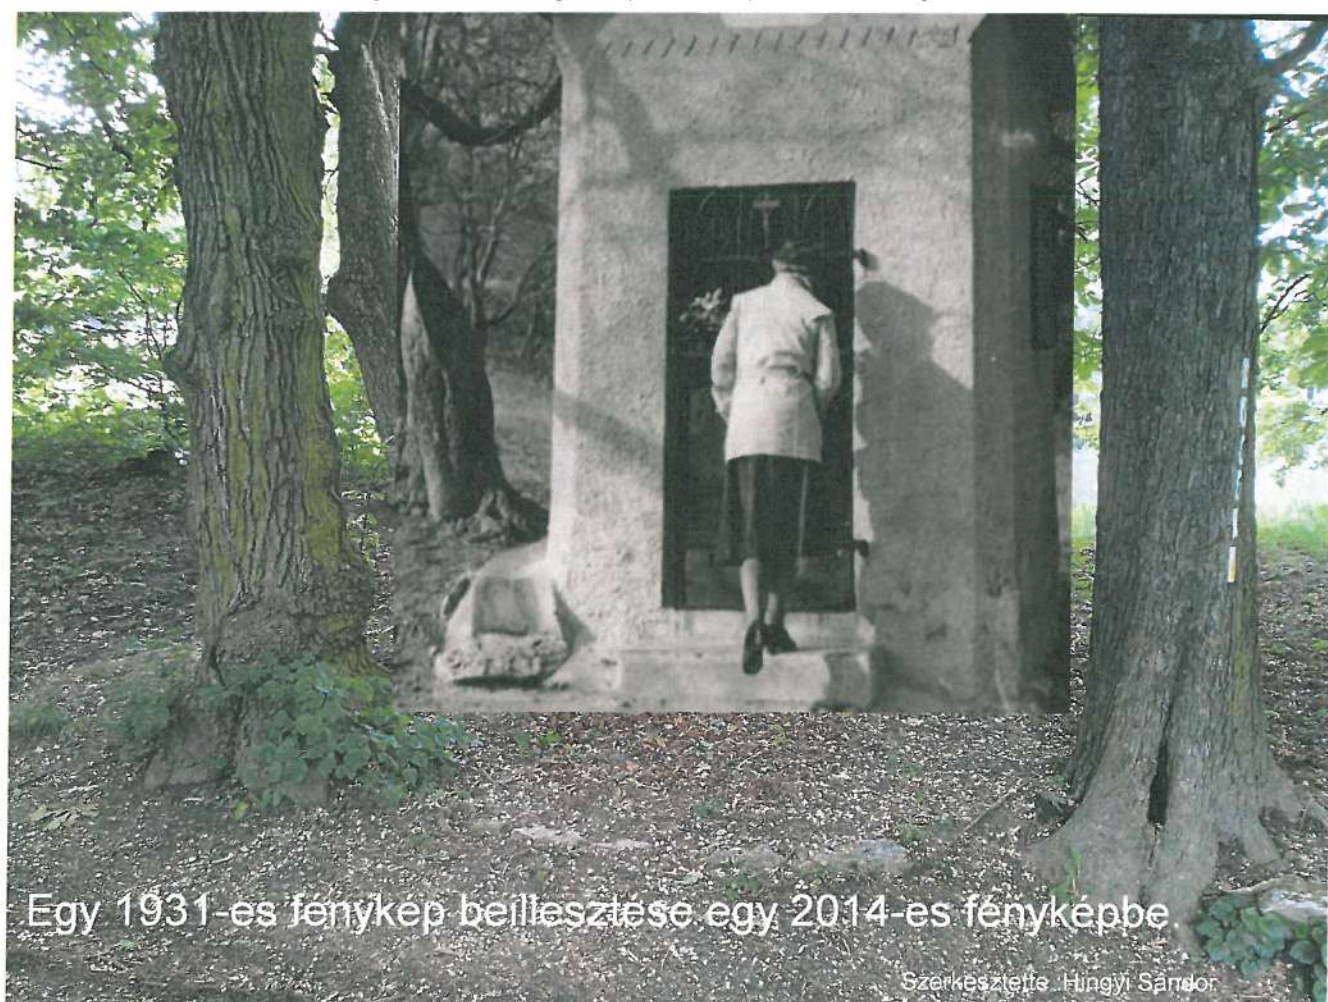
9.2. kép: Szent Anna kápolna 1931-es fotójának beillesztése a 2014-ben azonosított helyére.
